APPENDIX 3.

Poster series

***tested and used during survey team training
and for further use in follow up field work.***

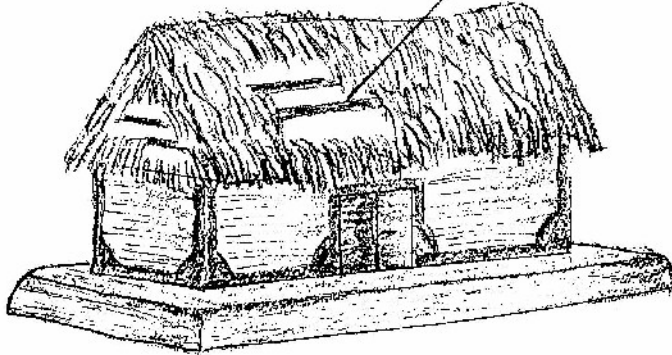
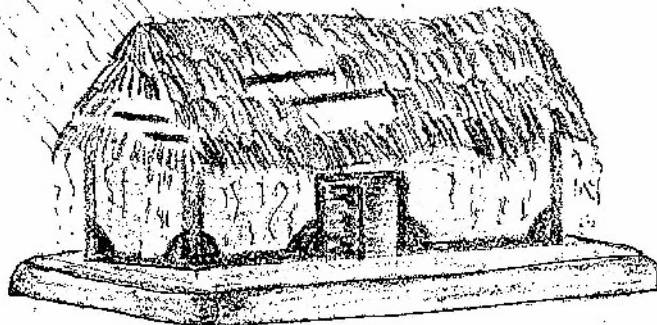
Picture 6

- ঘরের চালের ঝড় অংশ

weak thatch

বৃষ্টির সময় ঘরের ঝড় দিয়ে
পানি ঢুকছে

During the rainy season, the rain has
entered through the weak thatch into
the house.

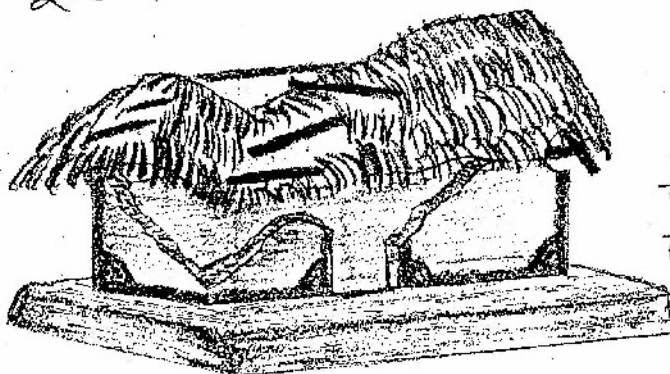
পানি ঢুকানোর ফলে দেয়াল
ভেঙে যাচ্ছে - ঘর নষ্ট

Because the water has
entered through the roof,
the wall has broken
down and the house
is ruined.

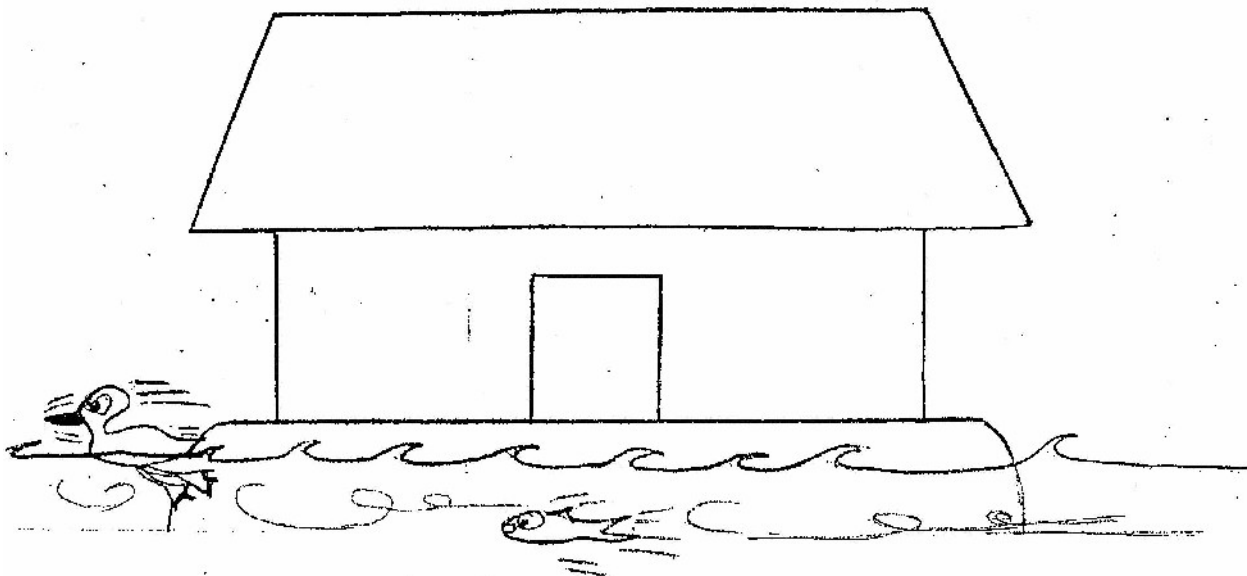
Picture 7 During the flood;

বন্যার সময়

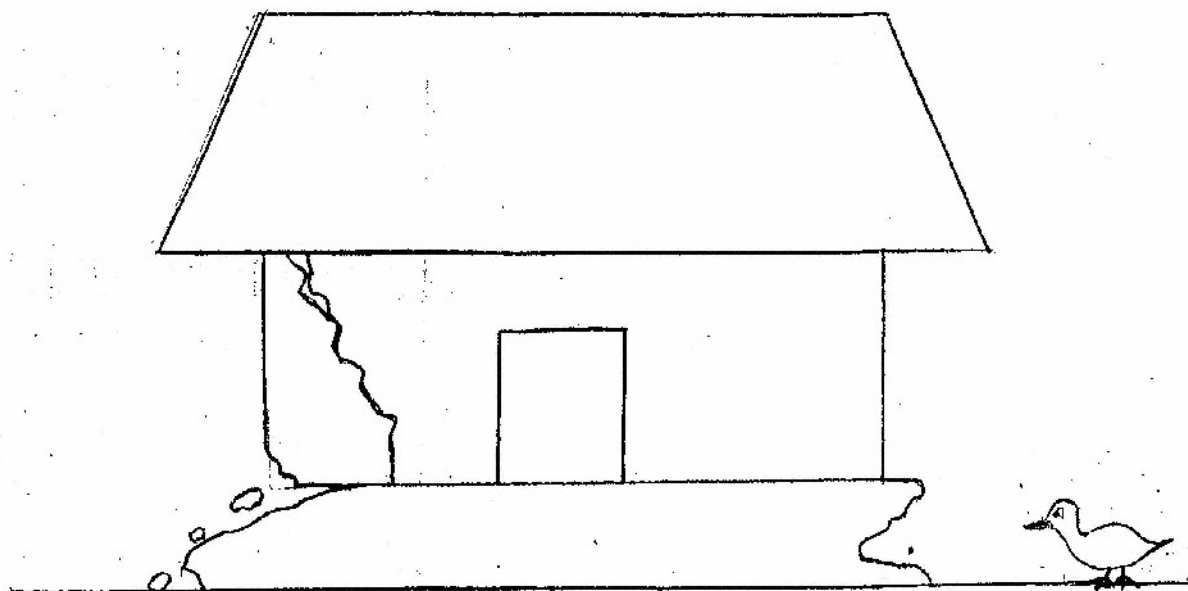
After the flood

বন্যার পরে

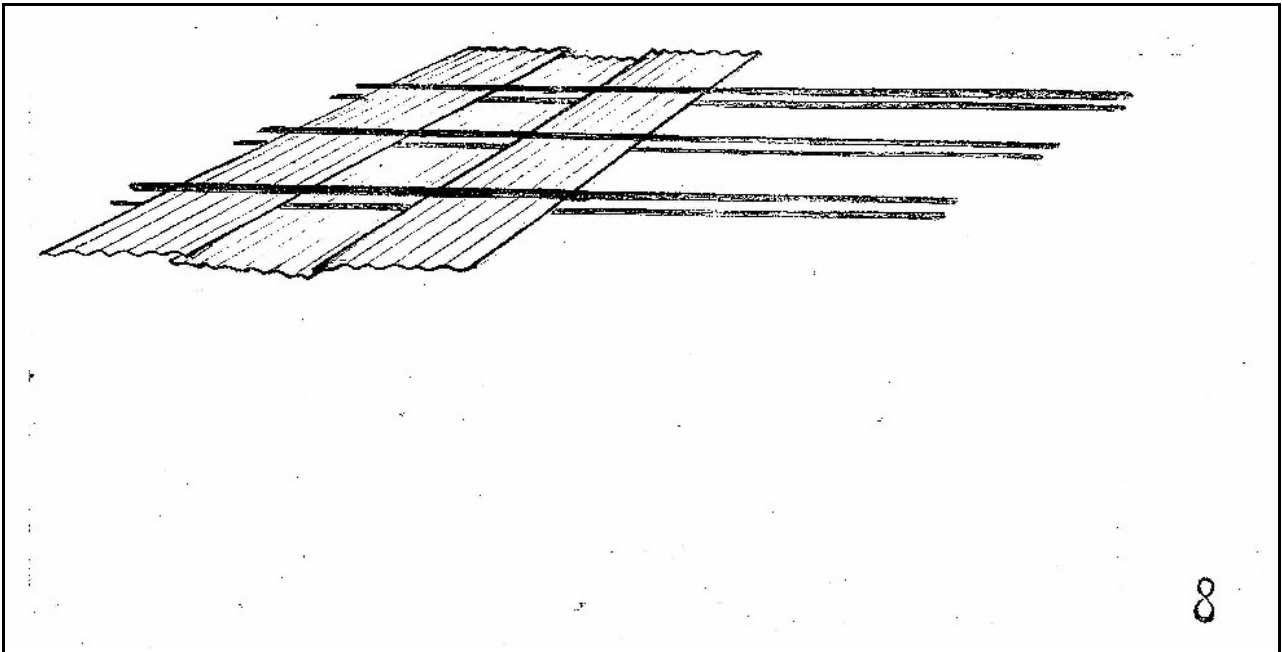
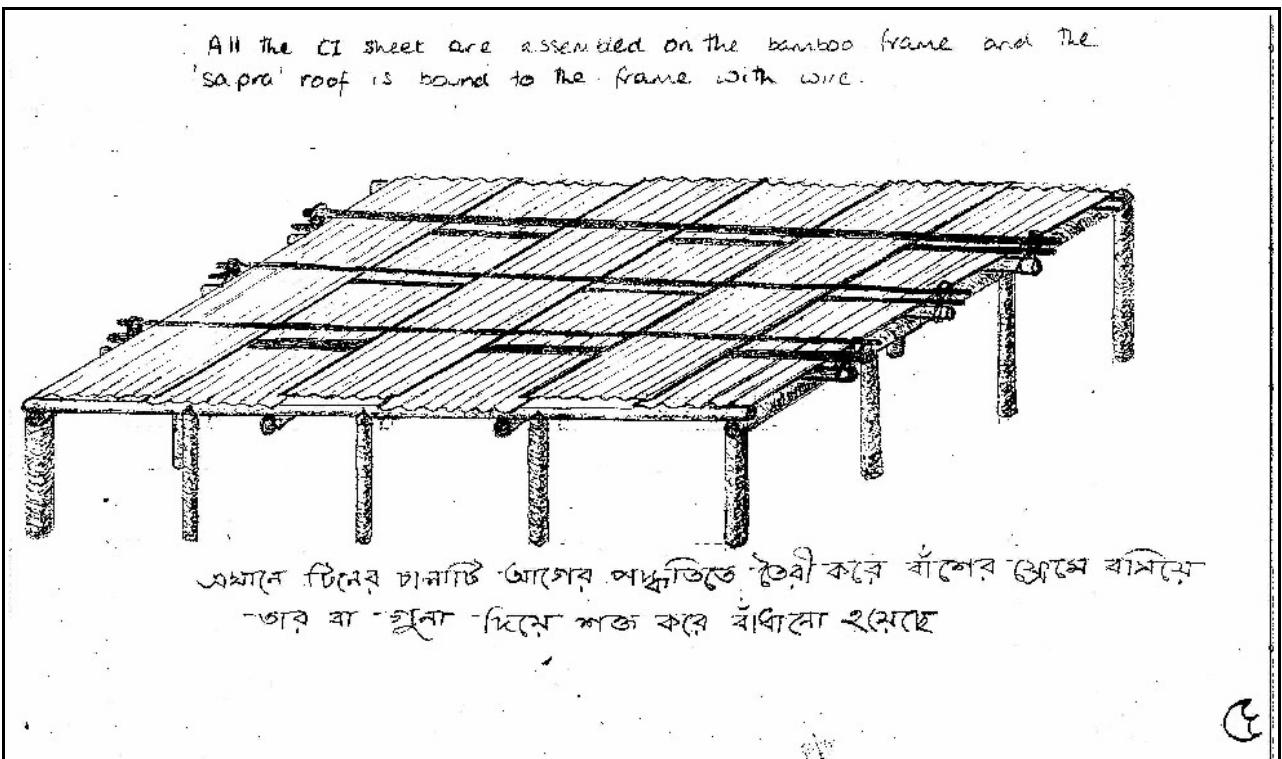
This is a bamboo frame which will be used on top of the CI Sheets. it has corner bracing to make the frame strong.

ইহা বাঁশের ফ্রেম যা ছাপড়ার উপরে দেওয়া হবে এবং এটি কোনা বাজা ব্যবহার করে তৈরি করা হয়েছে যা অত্যন্ত শক্তিশালী

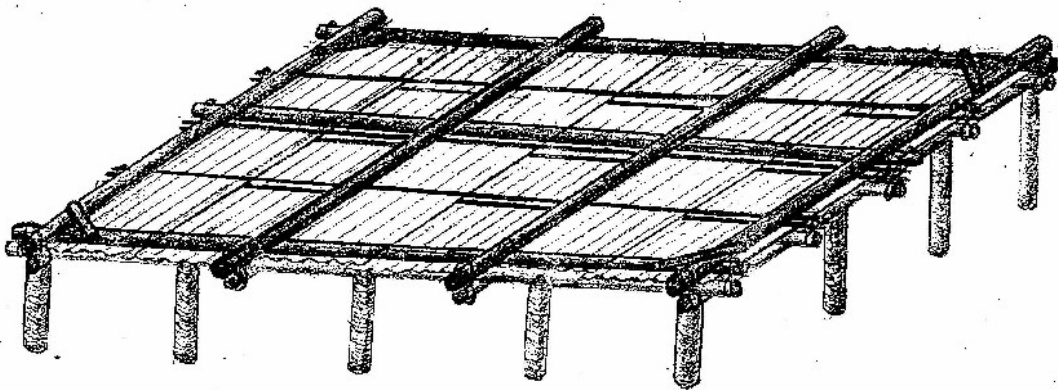
৪

The CI sheet 'sapro' roof is now complete with its bamboo frame, all secured with wire.

ইহা একটি পরিপূর্ণ চান্না ছাপড়ার উপরে বাঁশের ফ্রেমটি বসানো হয়েছে এবং সূতা বা তার দিয়ে বাঁধানো হয়েছে
